Solicitud declaratoria de Monumento Nacional

Diócesis de Villarrica

Parroquia San José

Iglesia San Antonio de Padua Pelchuquín

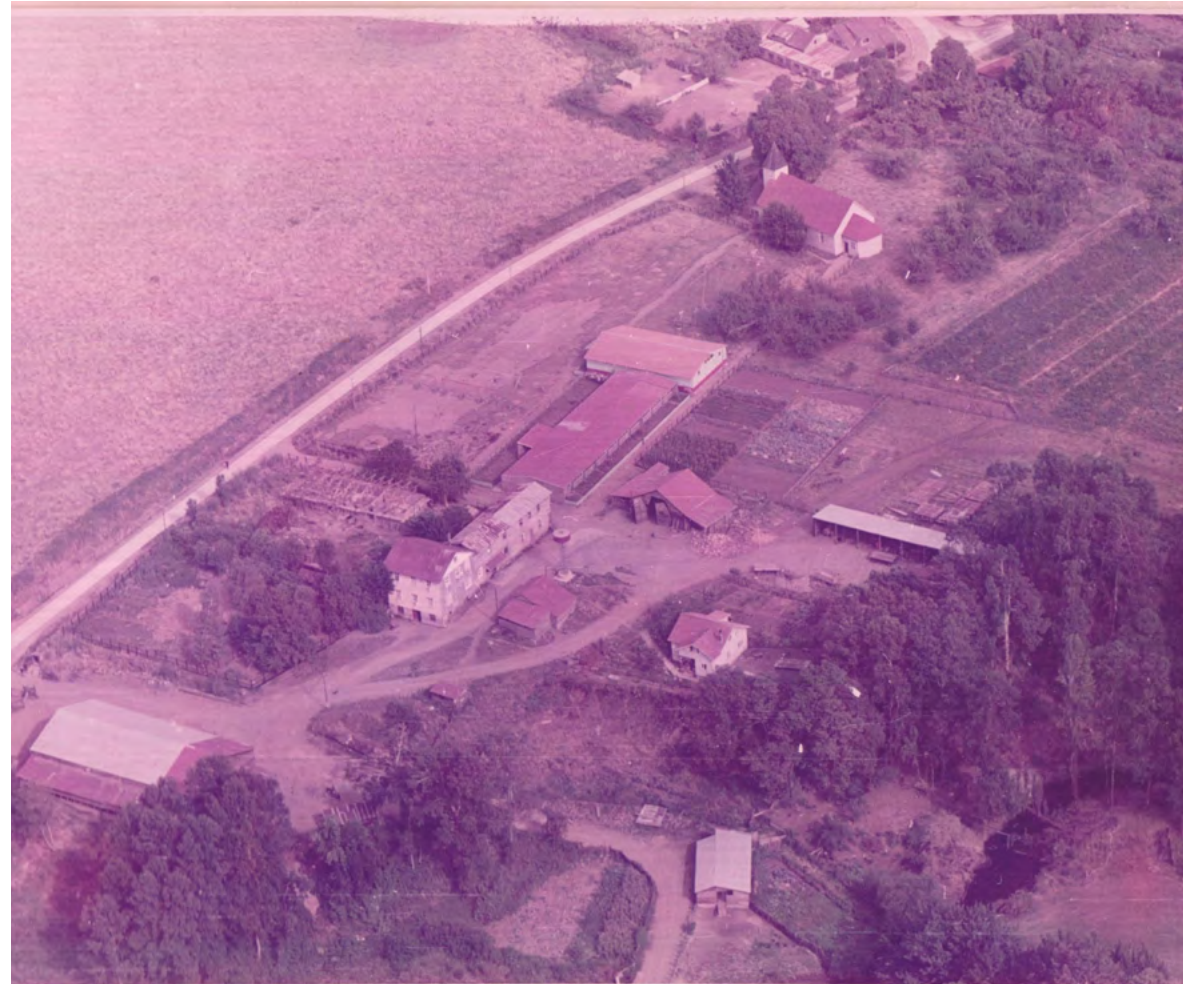
Fotografía aérea de la Misión de Pelchuquín año 1967. En esta vista se puede distinguir la fachada Este de la Iglesia y la sacristía, rodeada por árboles; el pabellón de la escuela con su patio y gimnasio, y cuyo segundo pabellón existente entre el gimnasio y la iglesia aún no se construía; el comedor e internado junto a la casa parroquial; delante se aprecia la construcción de lo que sería un nuevo internado para mujeres; en la parte posterior se encontraban los huertos, bodegas, casita de Caritas y la casa del administrador del fundo. Archivo Diócesis de Villarrica.

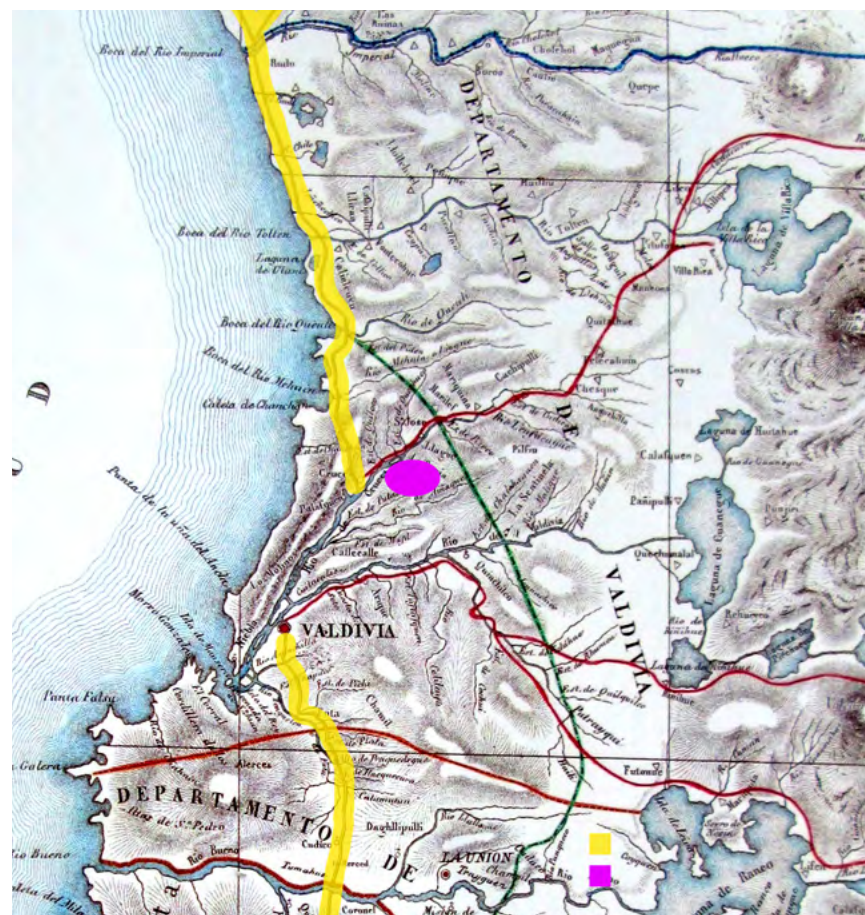
Extracto del Mapa de la Provincia de Valdivia, de Claudio Gay 1846. Dibam (2010) Cartografía histórica de Chile.

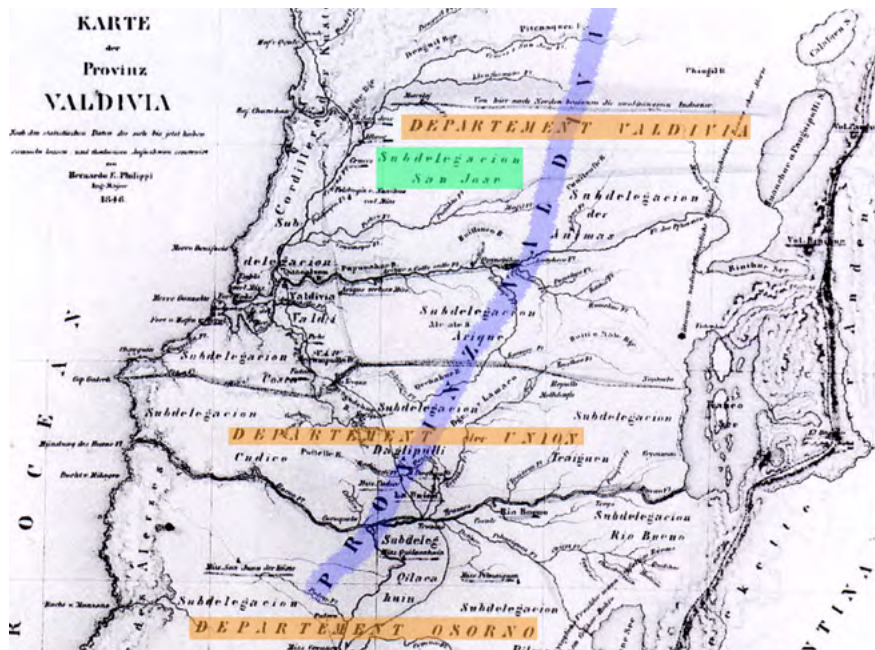
Extracto del Mapa de la Provincia de Valdivia, de Armando Phillippi 1846

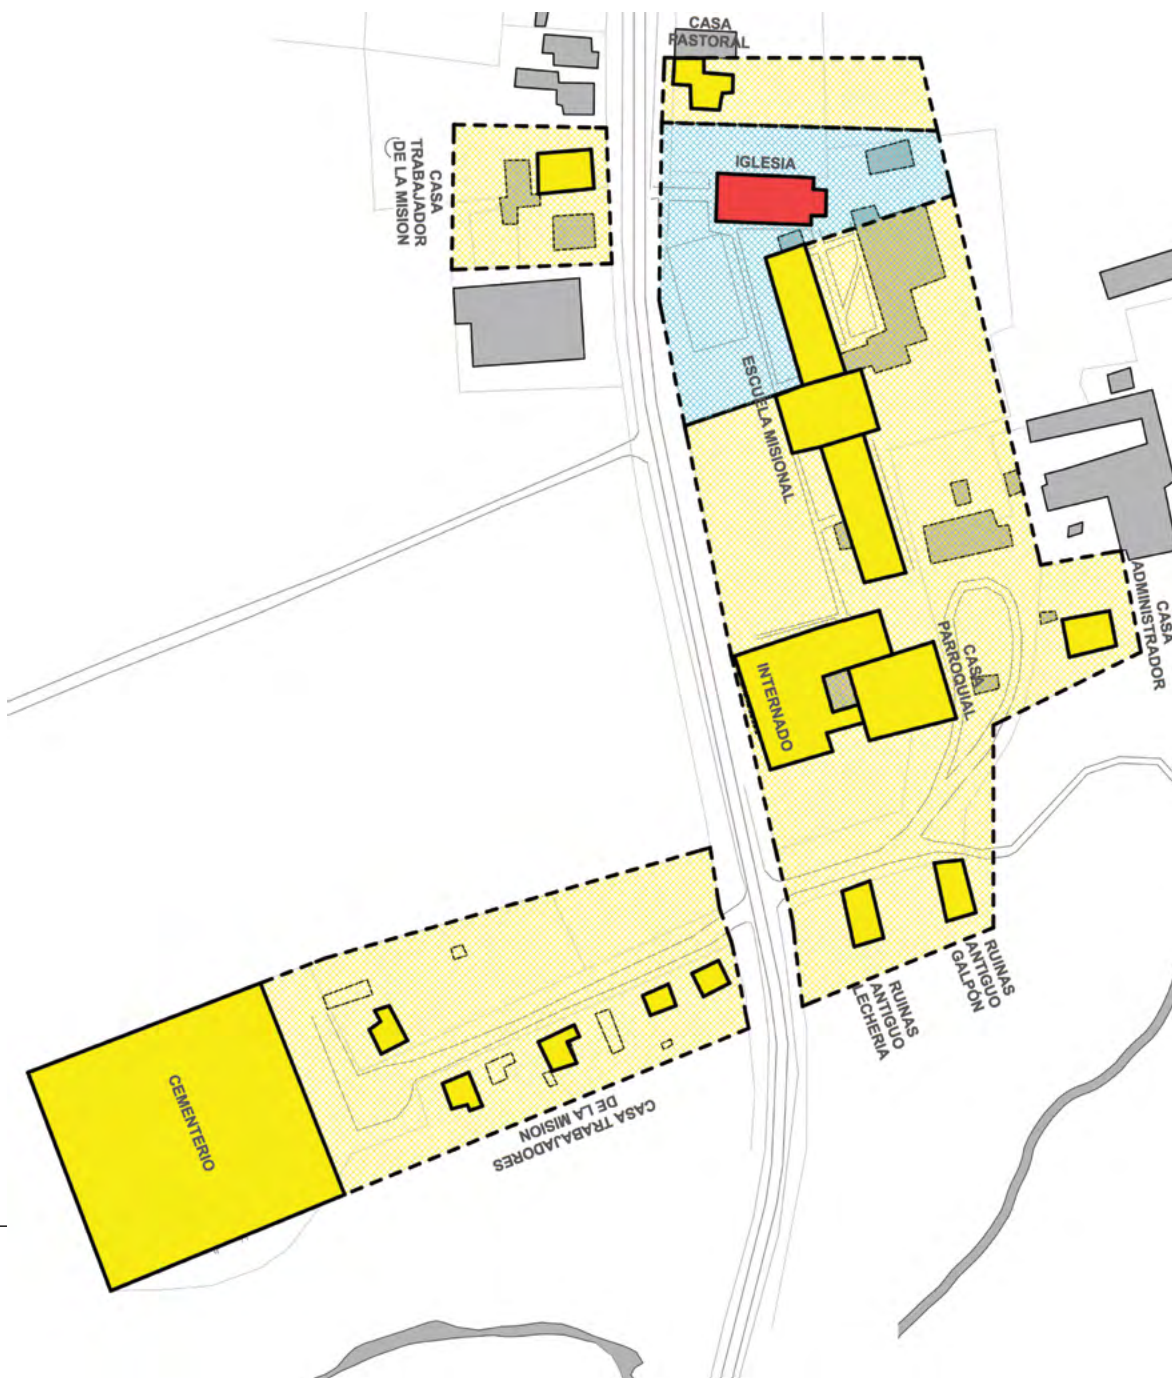
Con el correr de los años el conjunto misional ha quedado configurado por las siguientes construcciones y áreas que se muestran a continuación:

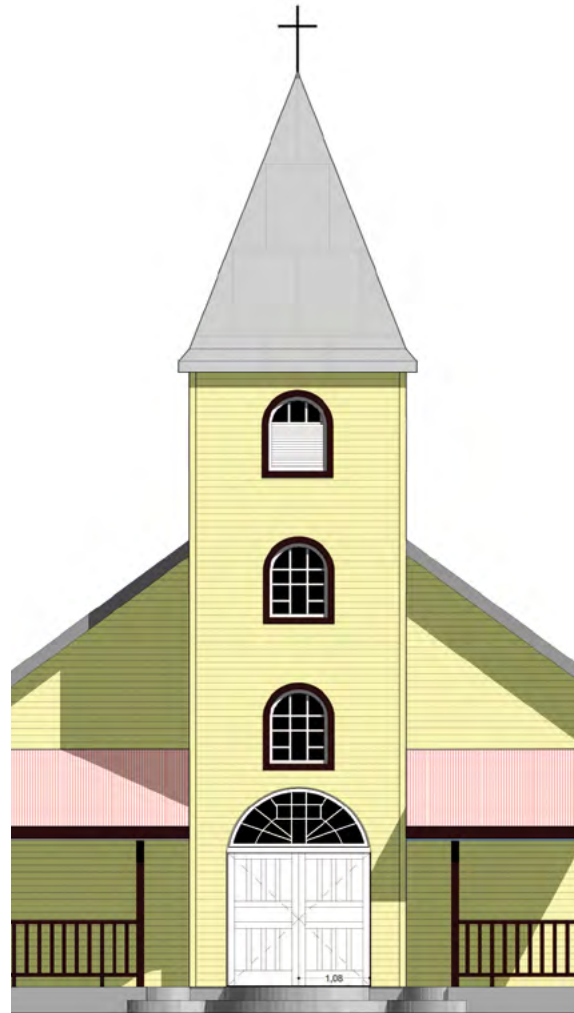
fue construida en el año 1948, lugar que guarda varios objetos muebles de valor, como la lápida del padre Florenciano de Haid (sepultado en la mitad de la pared derecha de la iglesia), algunas pinturas, vestimentas propias de la actividad religiosa, entre otras cosas.

La sacristía posee la misma formalidad constructiva que la iglesia, con fundaciones de hormigón y estructura en madera, revestimientos interiores de madera, y exteriores de zinc alum 5V. Su estructura de techo con forma de media cúpula hexagonal.

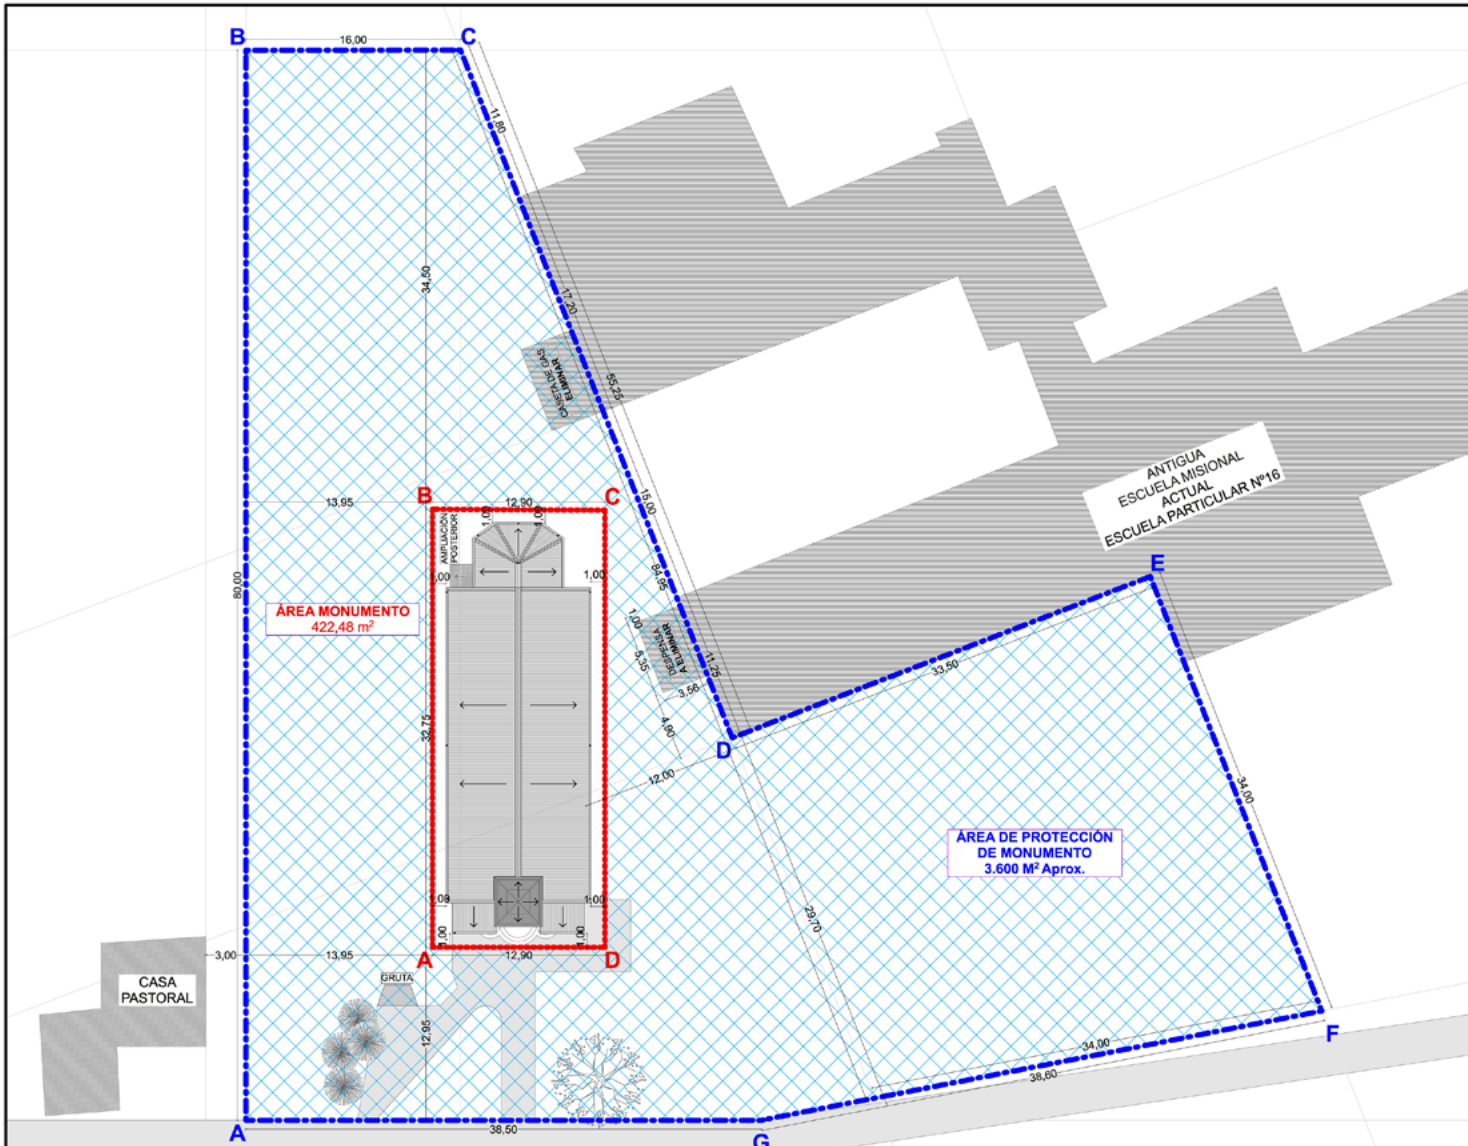
ÁREAS DE MONUMENTO Y PROTECCIÓN
IGLESIA SAN ANTONIO DE PADUA
 ESC 1/200

POLÍGONO DE MONUMENTO		
Coordenadas UTM		
Puntos	S	W
A		
B		
C		
D

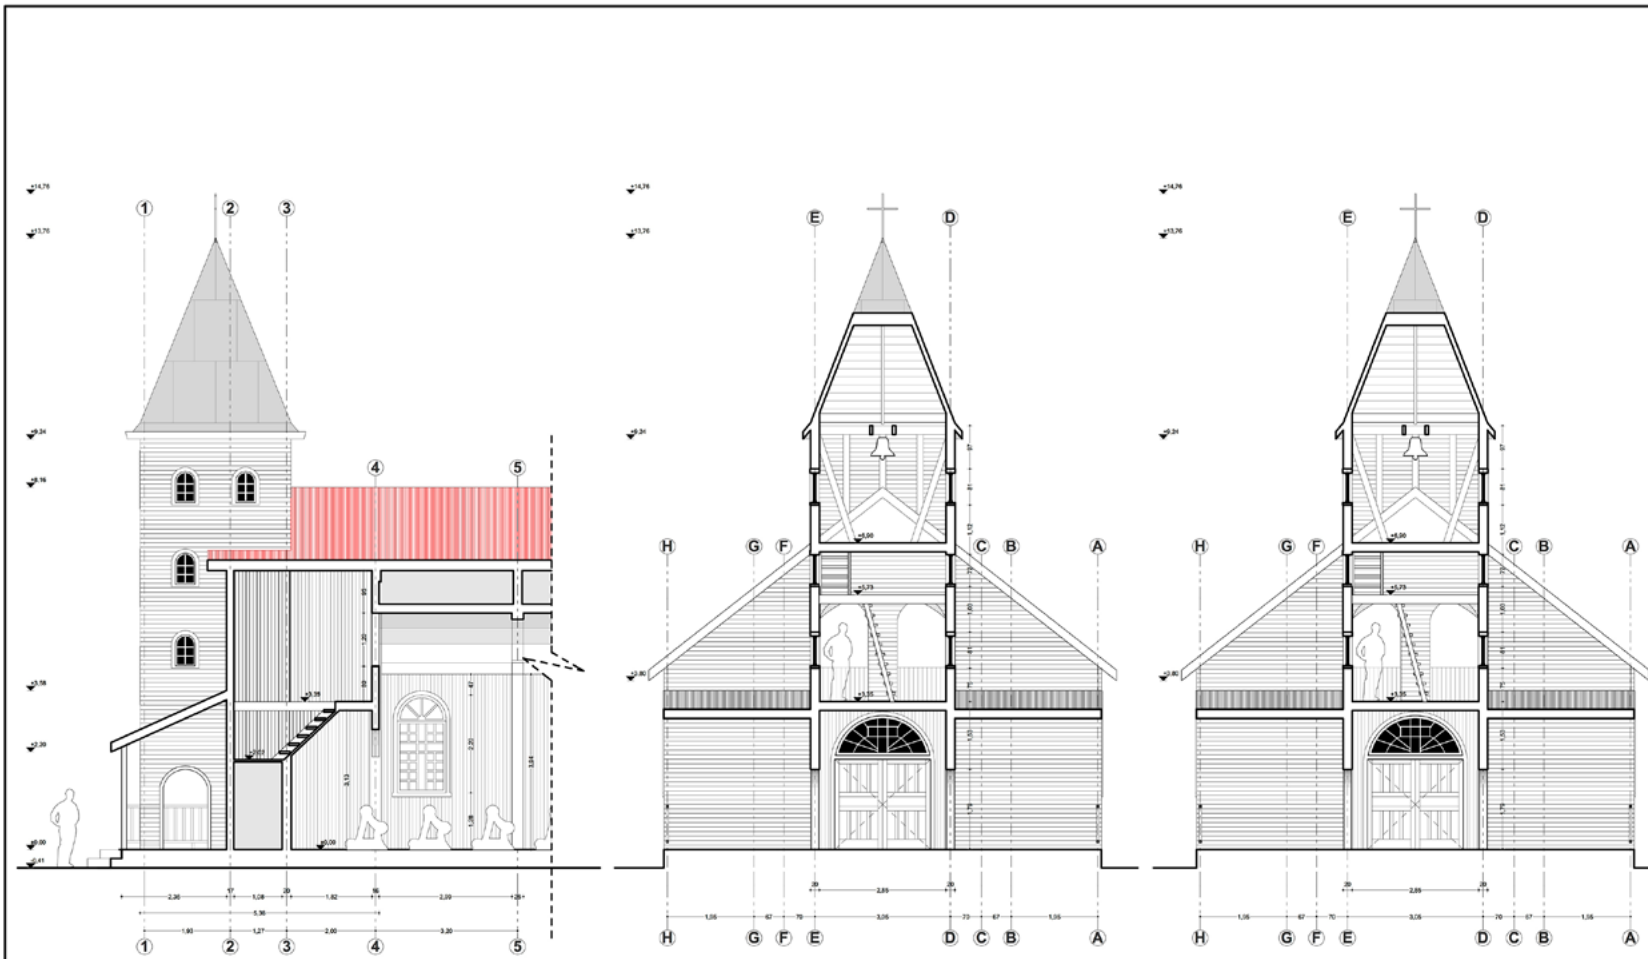
**CORTE BB
DE ARQUITECTURA
IGLESIA SAN ANTONIO DE PADUA**
ESC 1/50

**CORTE DD
DE ARQUITECTURA
IGLESIA SAN ANTONIO DE PADUA**
ESC 1/50

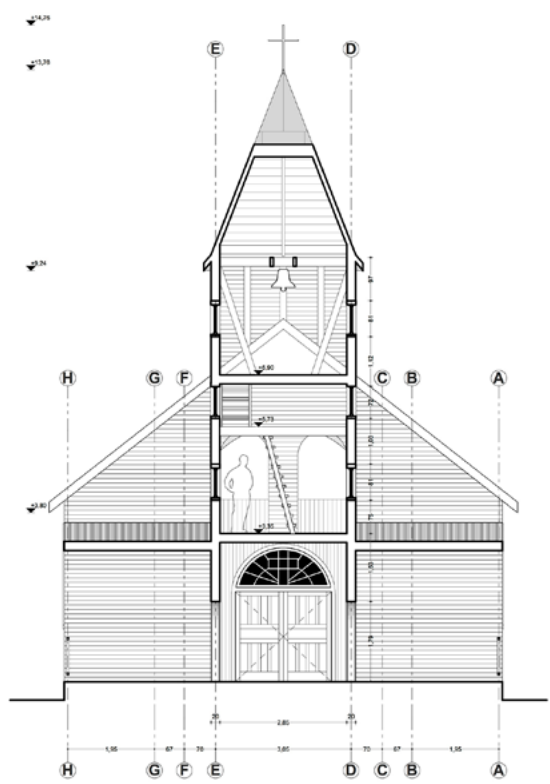
**CORTE FF
 DE ARQUITECTURA
 IGLESIA SAN ANTONIO DE PADUA**
 ESC 1/50

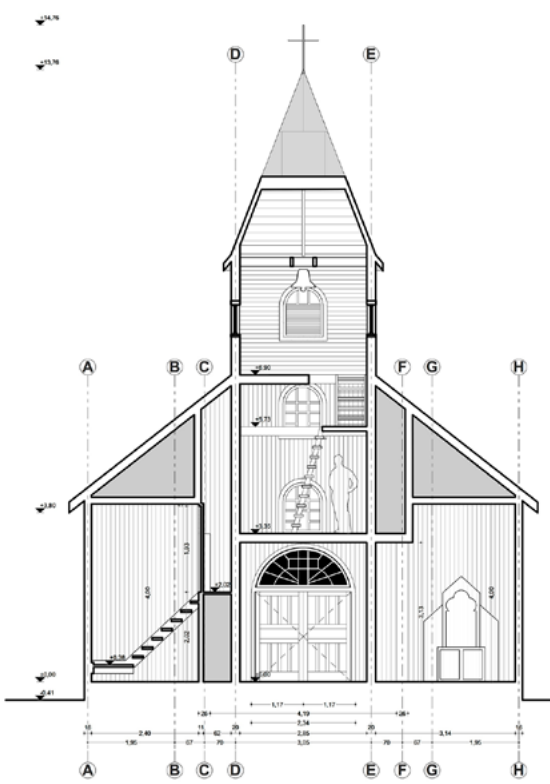
**CORTE GG
 DE ARQUITECTURA
 IGLESIA SAN ANTONIO DE PADUA**
 ESC 1/50

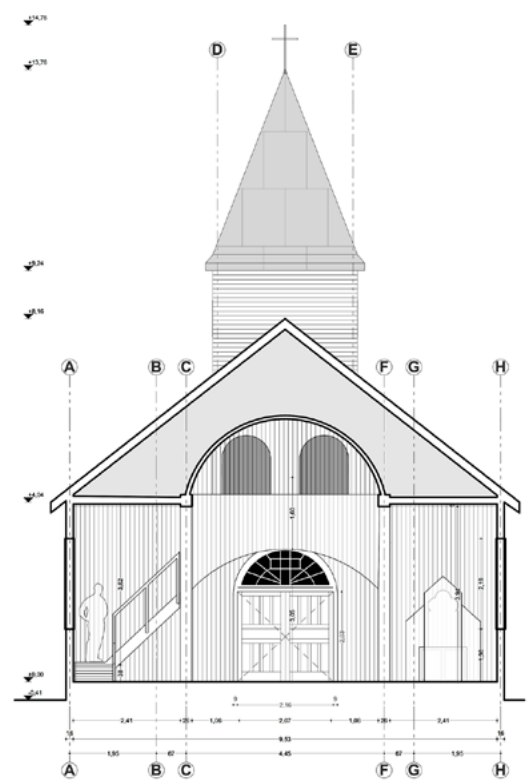
**CORTE HH
 DE ARQUITECTURA
 IGLESIA SAN ANTONIO DE PADUA**
 ESC 1/50

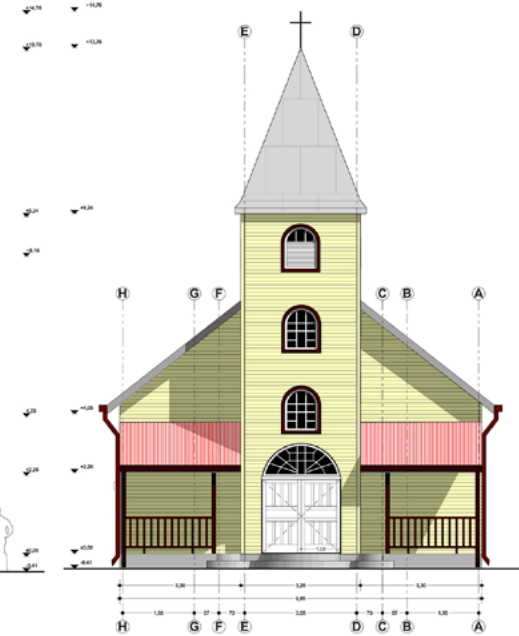
ELEVACION OESTE
DE ARQUITECTURA
IGLESIA SAN ANTONIO DE PADUA
ESC 1/50

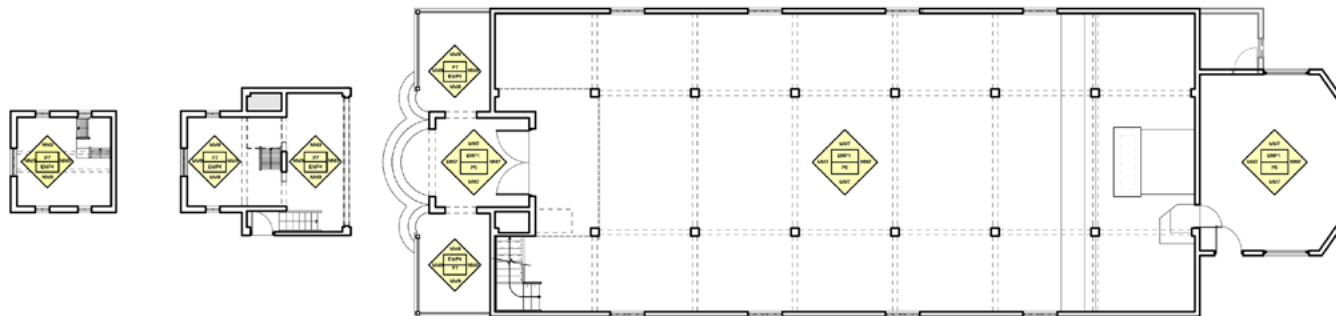
**PLANTA DE TERMINACIONES**
IGLESIA SAN ANTONIO DE PADUA
ESC 1/75

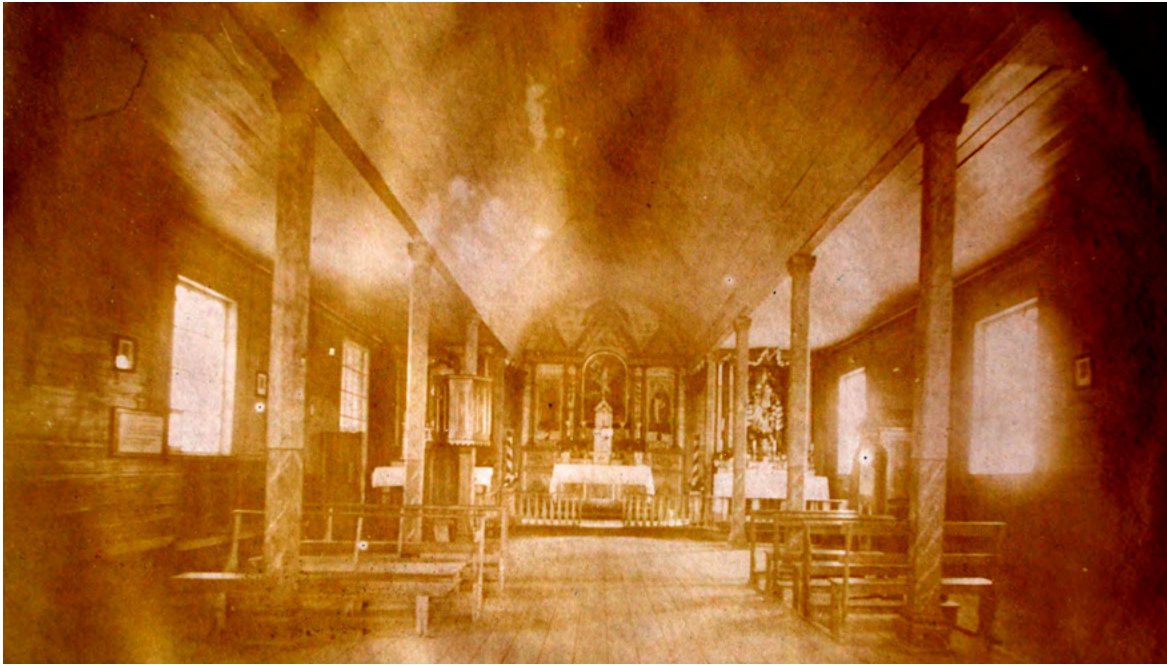
Fotografía del interior de la iglesia. Sin referencia de año, con seguridad anterior a 1950. En esta se aprecian bóveda y nave central con 3 altares y retablo de fondo, paredes laterales con ventanas sin arcos superiores, cerco entre los altares y los bancos de la feligresía, púlpito lateral, confesionario y pilares de la bóveda, decorados probablemente con pintura. En esta época no existía acceso interior ni la sacristía en la parte trasera y se conservaba la placa sepulcral en la mitad de la pared derecha, es decir, en el mismo lugar donde fue sepultado el misionero capuchino en 1887, placa recordatoria que actualmente se encuentra en la sacristía.

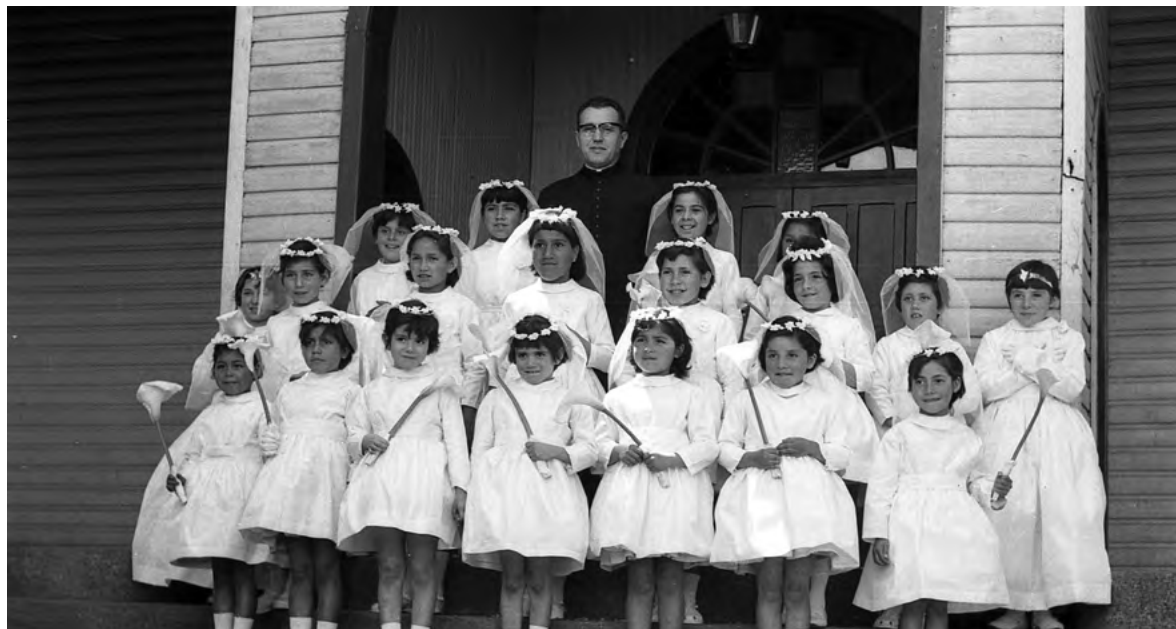
Fotografía año 1966. Registro al momento de finalizar la actividad religiosa. Aparece el Padre Enrique Brudny junto a niñas de la primera comunión que sostienen una Cala, formadas en la escalera del pórtico de acceso. Se distingue con mayor detalle la escalera y fundaciones. Al fondo se ve la puerta en par de la iglesia con la ventana semicircular que cierra su arco y en la cual se puede denotar una cruz.

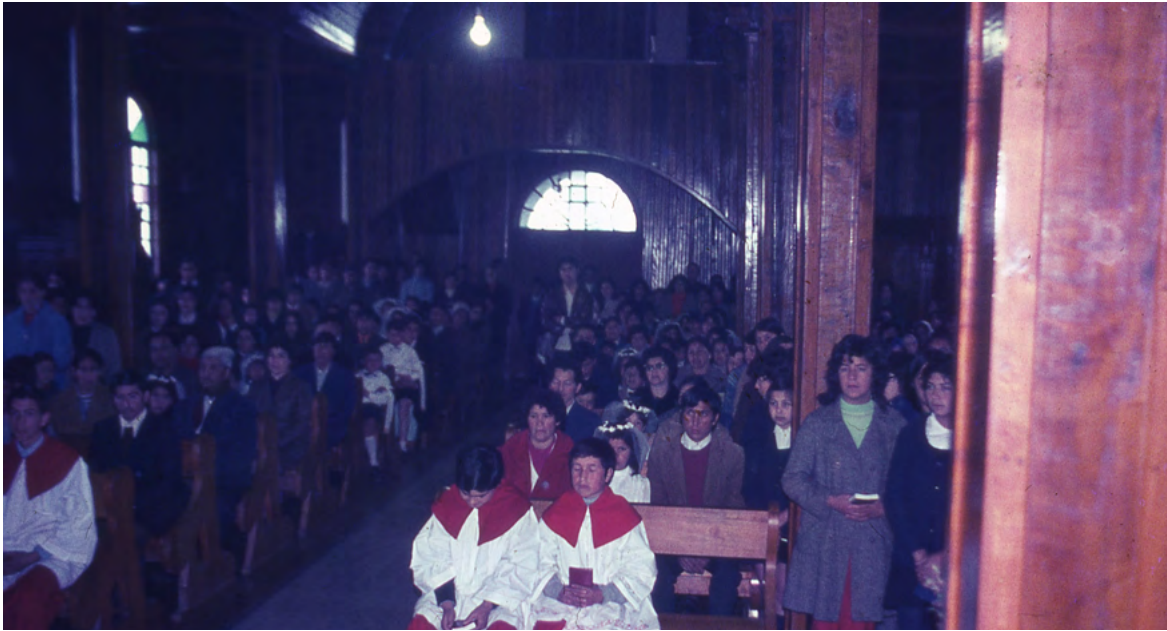
Registro de una misa en la iglesia del año 1972, y en donde se puede observar la nave colmada de fieles. En esta fotografía además se pueden apreciar detalles de la madera, sin incorporación de pintura y que reviste la iglesia en su interior, así como también los pilares de la bóveda, pasillos y bancos de la nave, y ventanas laterales. Al fondo se puede distinguir el segundo piso de la torre, que se constituye como un balcón que mira hacia la nave y el altar, espacio que estaba destinado al coro, y donde es posible incluso ver sus cortinas. Este mismo piso de la torre forma otro arco en el cielo al momento del ingreso a la nave de la iglesia.

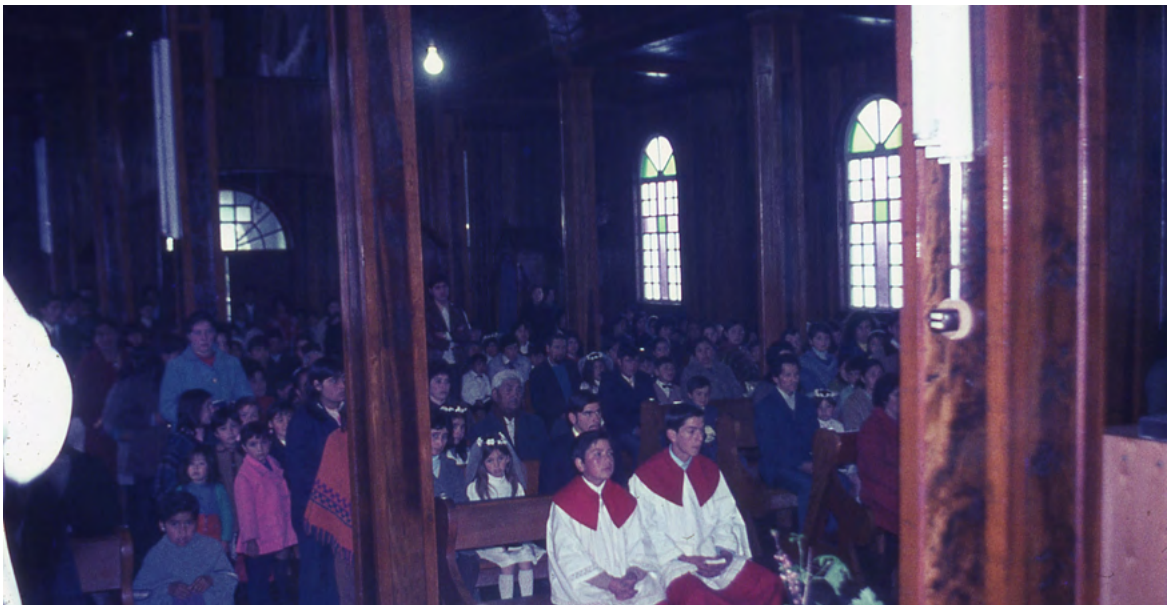
Otra vista del registro de la liturgia del año 1972. La fotografía está tomada desde el costado izquierdo del ábside. Desde este punto se puede apreciar la nave en sentido diagonal Este-Oeste, donde también es posible ver los pilares de la bóveda de la nave, confesionario, detalle de las ventanas, y se aprecia el segundo piso de la torre a modo de balcón interior, donde se ubicaba el coro. Esta descripción y visuales del interior no presentan modificaciones sustanciales a su original, y se mantienen estas características de la iglesia hasta la fecha actual.

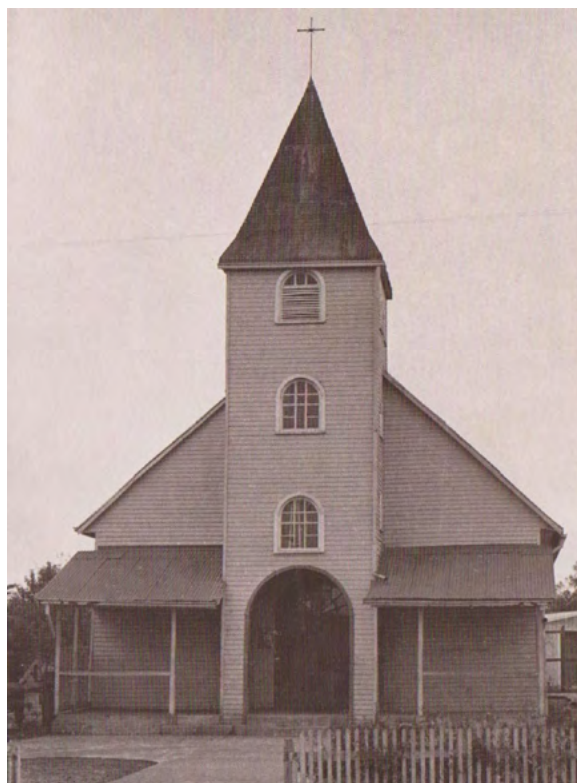
Fotografía año 1982 aprox. En esta se ve la fachada frontal de la Iglesia, la cual mira en dirección al Suroeste. Se aprecia la torre con su volumetría; cruz y campanario de sección cuadrada con pendiente a 4 aguas; sus tres ventanas frontales y con vanos en arco, en sus tres niveles; el pórtico de acceso formado por la volumetría de la misma torre, y corredores simples para la protección del viento y la lluvia principalmente. En esta fotografía ya es apreciable la incorporación del pavimento que demarca el acceso al terreno de la iglesia.

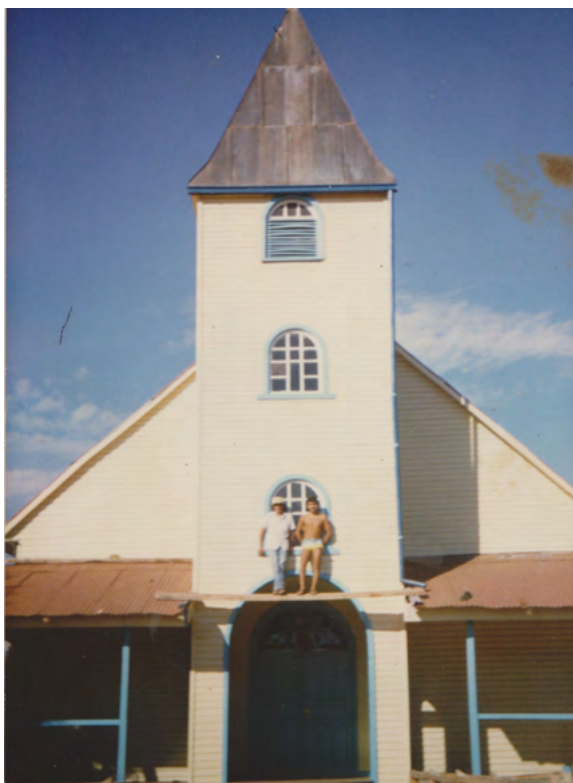
Registro de las reparaciones realizadas en la iglesia el año 1983, las cuales estuvieron a cargo de Andrés Vidal. En la fotografía aparecen Enrique Llanacán y Samuel Vidal, asistentes de carpintería, en la fachada principal de la Iglesia. Estas reparaciones consistieron en renovación de pintura, forro, revestimiento de techumbre, entre otras menores. Es posible que durante estas reparaciones también se construyera el baño de la sacristía. Importante es también destacar que durante este año se construye la gruta de la Virgen de Lourdes, que se sitúa hacia la esquina Oeste de la Iglesia.

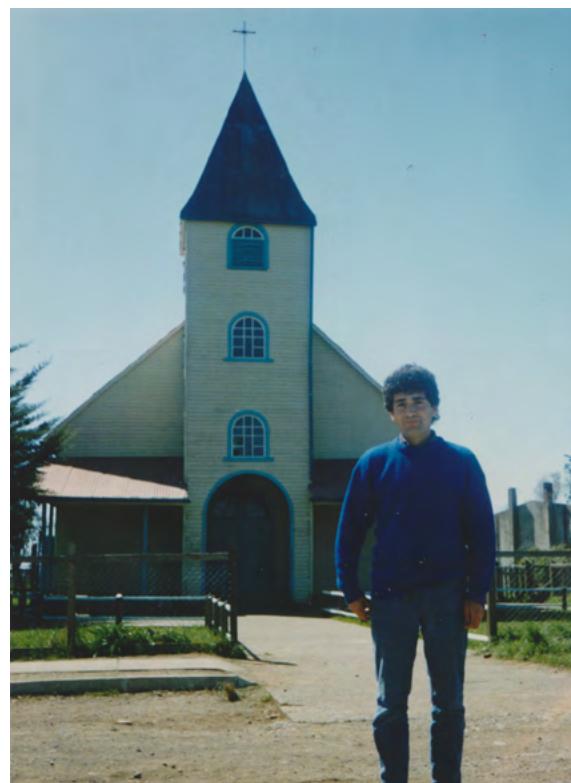
Fotografía año 1988 aprox. Aparece Samuel Vidal posando junto a la iglesia de fondo. Se observa la fachada principal, donde es posible notar el cambio de pintura en el revestimiento exterior a color amarillo y azul en las ventanas, modificaciones acontecidas tras la restauración del año 1983. También se logra apreciar el acceso pavimentado y la renovación del cerco del sitio de la iglesia.

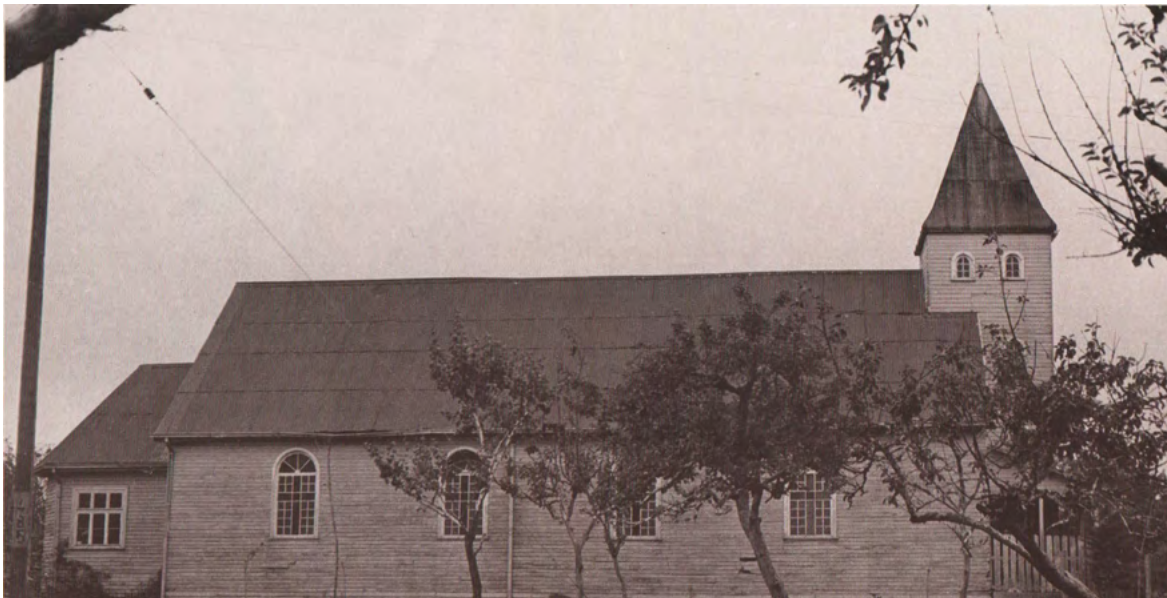
Fotografía año 1982 aprox. Se observa la fachada lateral Oeste de la Iglesia, que para la fecha estaba revestida de madera. Es posible ver también, la modificación e incorporación de los arcos en las ventanas principales, la construcción de la sacristía en su parte trasera, y se aprecian las troneras de ventilación en sus fundaciones. Para esta fecha todavía no se realizaba la ampliación del baño en el costado de la sacristía. El entorno estaba constituido por manzanos que eran parte de la extensión de la quinta de frutales que rodeaba el entorno norte y oeste de la Iglesia.

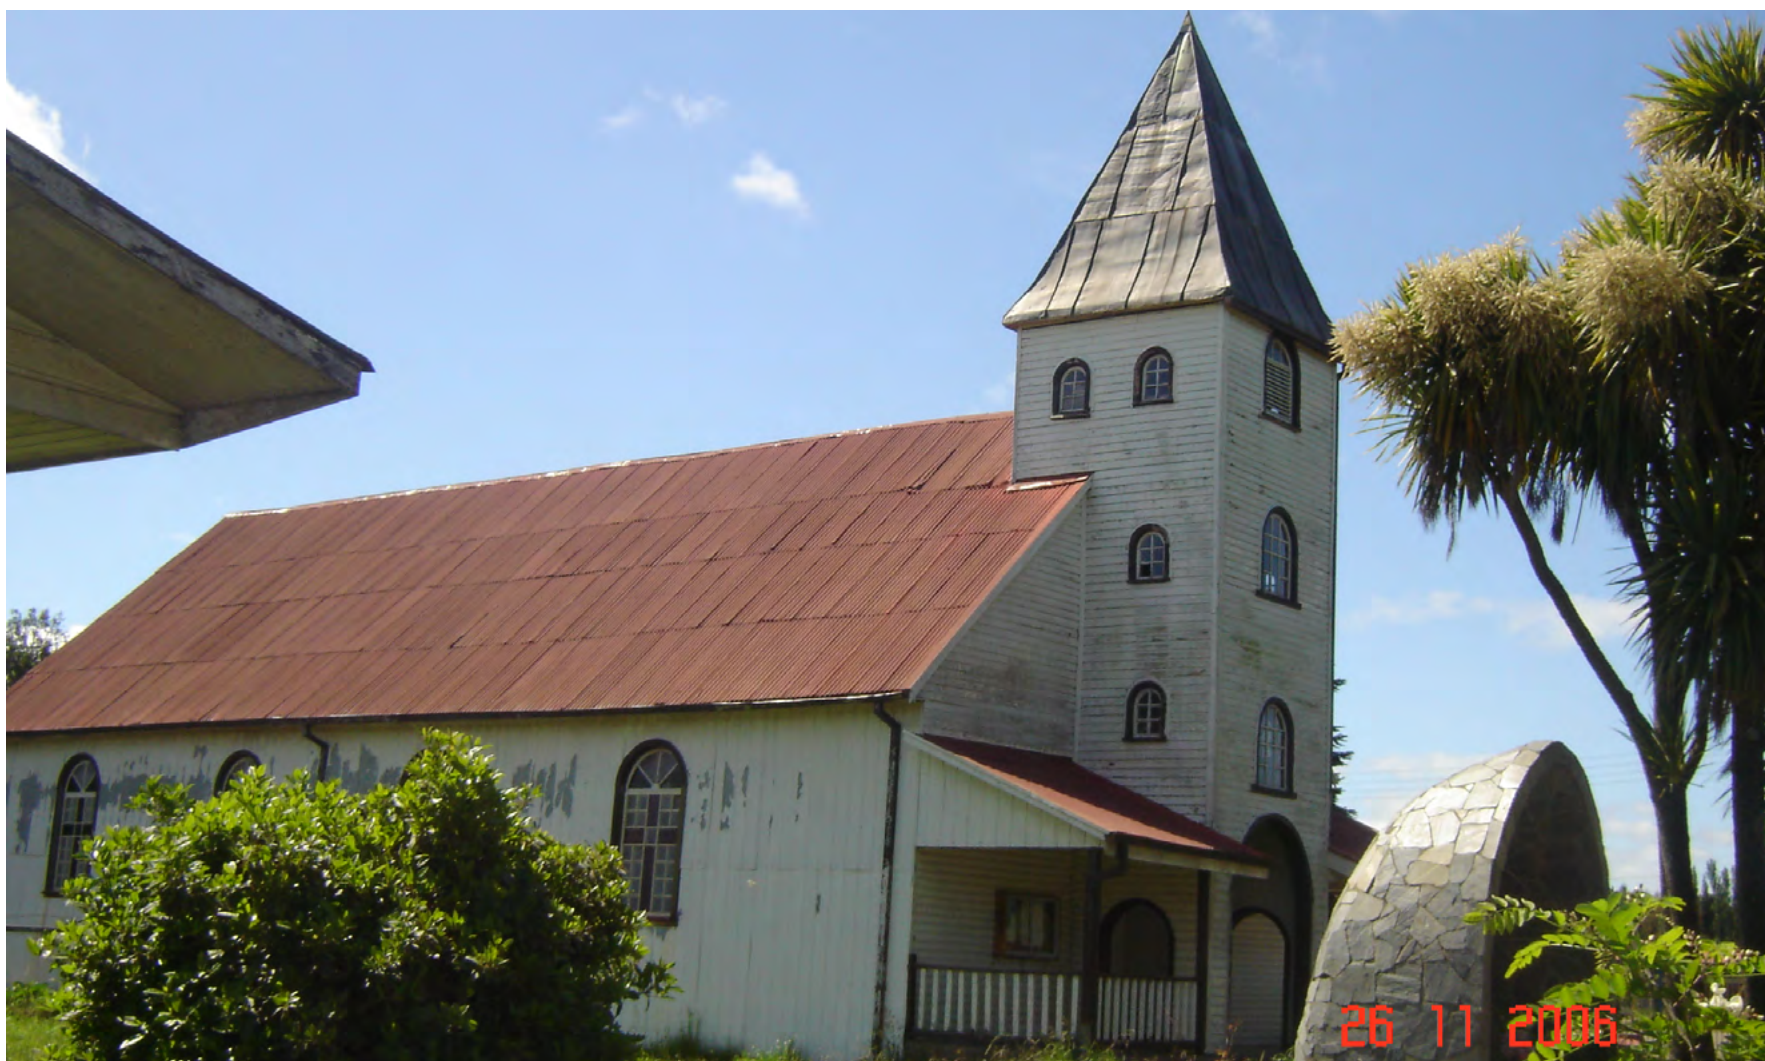
Fotografía año 2006. Vista lateral Oeste de la iglesia tomada desde el ante jardín de la casa pastoral. En este registro se puede tener otra mirada de la torre y su volumetría, cruz y campanario, pórtico de acceso con su juego de arcos y corredores laterales. Se aprecia también el juego de los vanos en arco de distintas dimensiones de las ventanas de la torre y la nave. Otro elemento y del cual se pueden advertir modificaciones es el cierre del corredor, el cual anteriormente estaba a manera de baranda solamente y en este año ya aparecen las tablas verticales más pequeñas que forman una especie de cerco. Por último, se ve la gruta, en donde se denota que se talaron los árboles que se extendían desde la iglesia al cerco de la casa

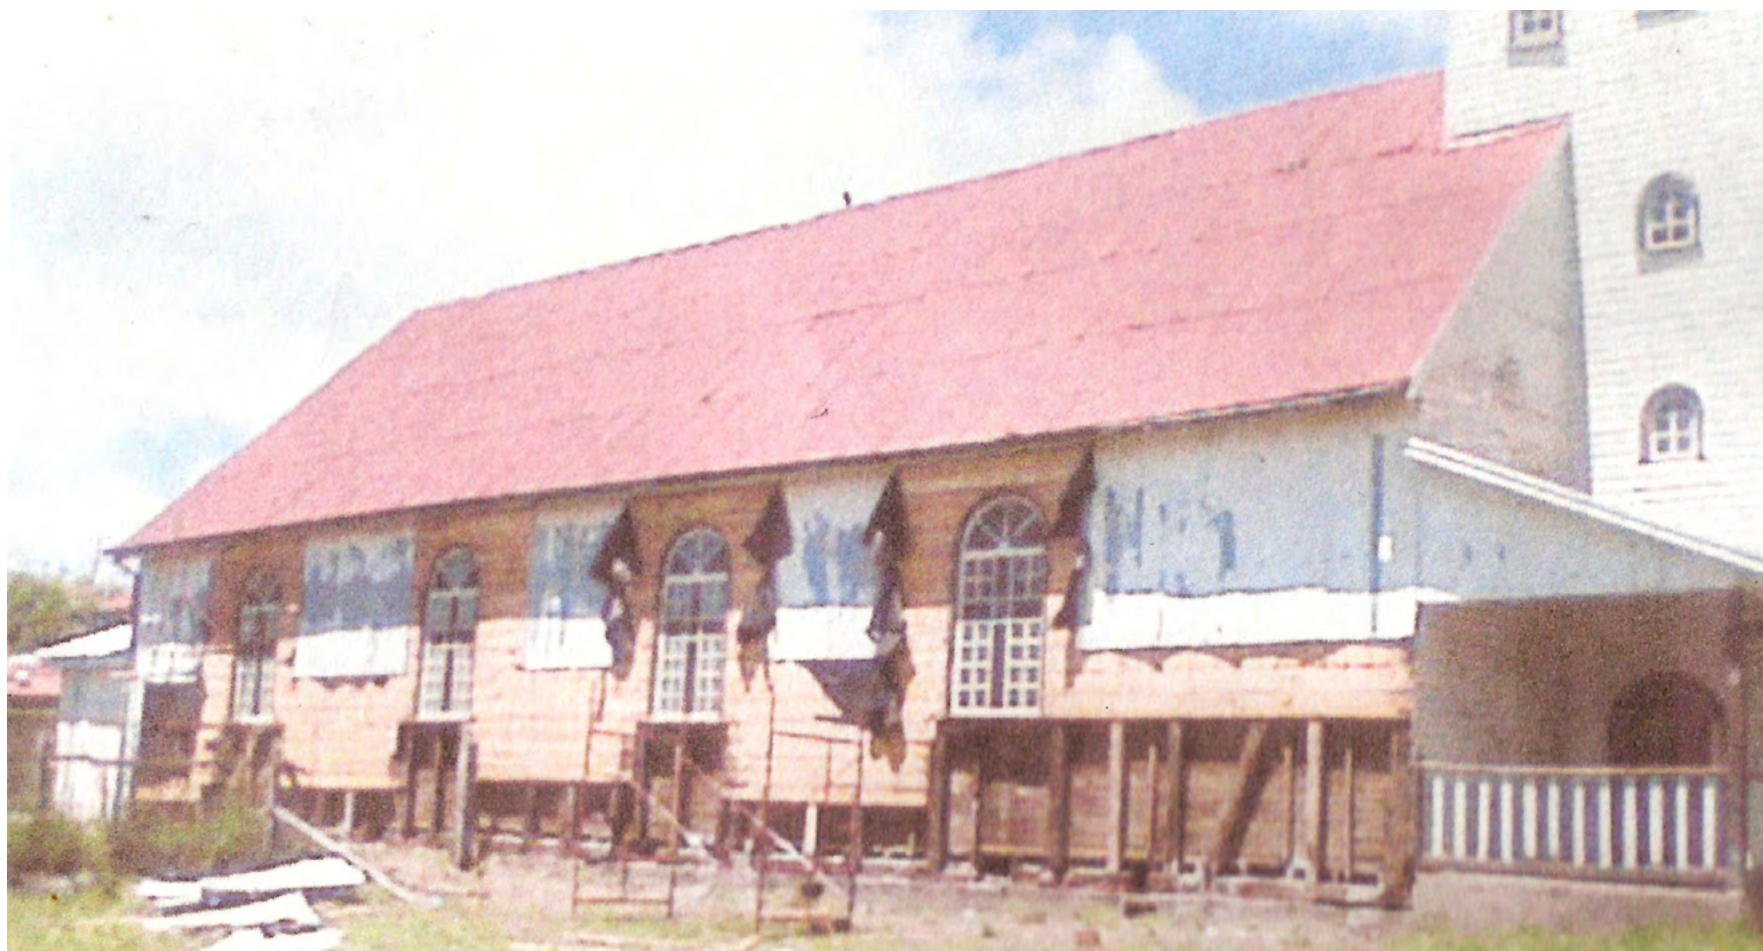
Fotografía de las reparaciones realizadas en a iglesia el año 2007. Estas consistieron en reparación de cimientos y estructura, renovación de pintura y revestimiento, entre otras menores. En este registro es posible apreciar la pared derecha de la nave en el momento de las reparaciones. Durante estas mejoras se volvió a revestir con tingle la pared derecha para enfrentar la erosión de la lluvia en la madera.

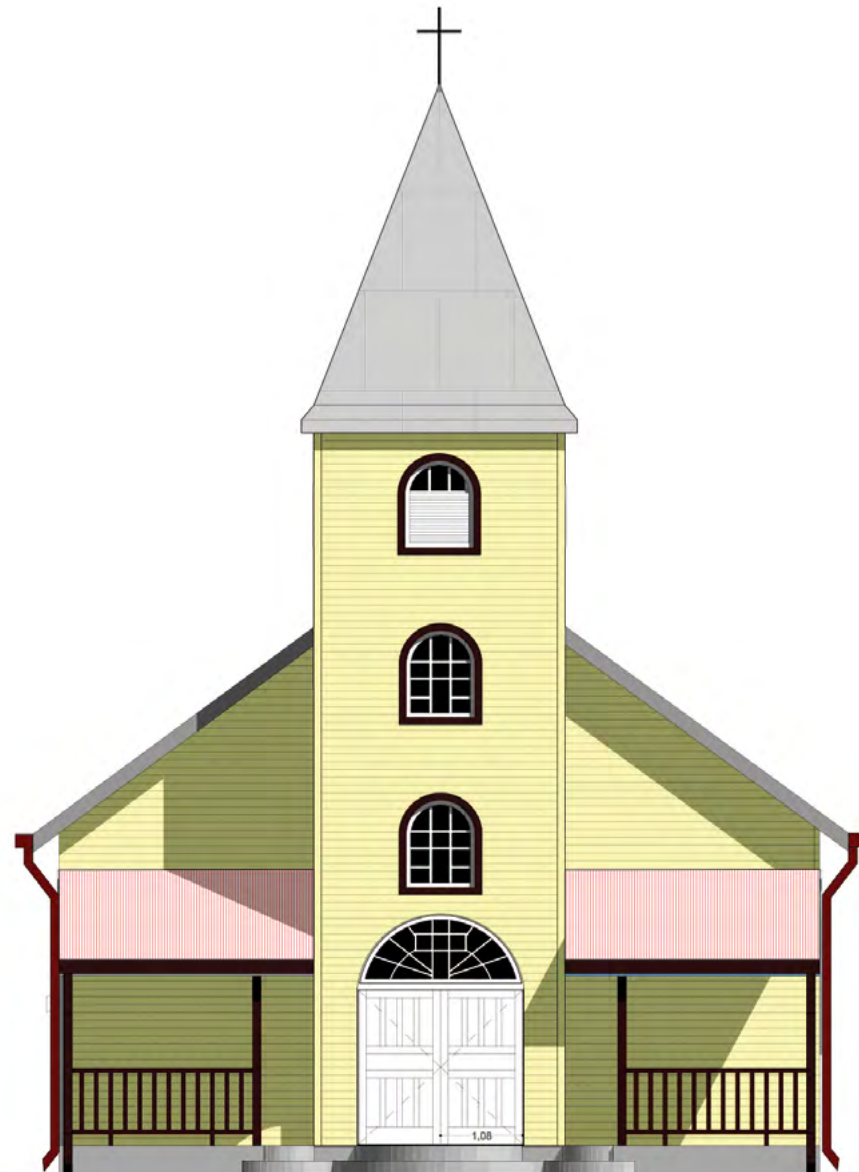
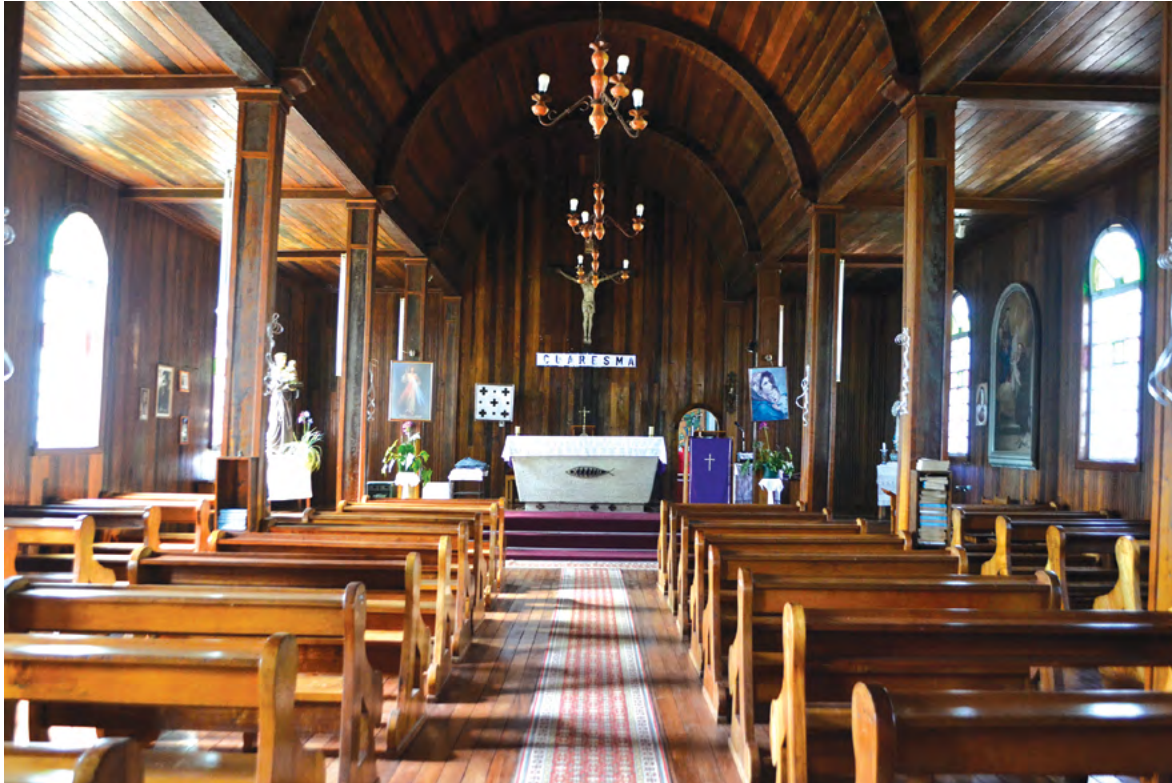
La torre como parte del acceso a la iglesia y que no se sabe, por ausencia de referencias y bibliografía, si fue levantada con la construcción original (1863-1864) o en la restauración de 1948; sin embargo, es el elemento principal del

volumen arquitectónico que la distingue de las otras iglesias al sur del Cautín.

Su otra singularidad es la nave central coronada con una bóveda en arco, fiel al estilo neoclásico pero que se encuentra ausente en la mayoría de las iglesias capuchinas.

Asimismo, esta iglesia, corresponde a una construcción tradicional en madera, propia de

los inmuebles del siglo XIX que se edificaron en el sur de Chile y que utilizaron maderas nativas de grandes escuadrías, trabajadas mediante rebajes y sistema de caja espiga.
